KULTURHISTORISKT YTTRANDE - RÖNNINGE 1:10

Rönninge kulturmiljöinventering

RÖNNINGE 1:10

Rönninge Gårds väg 30

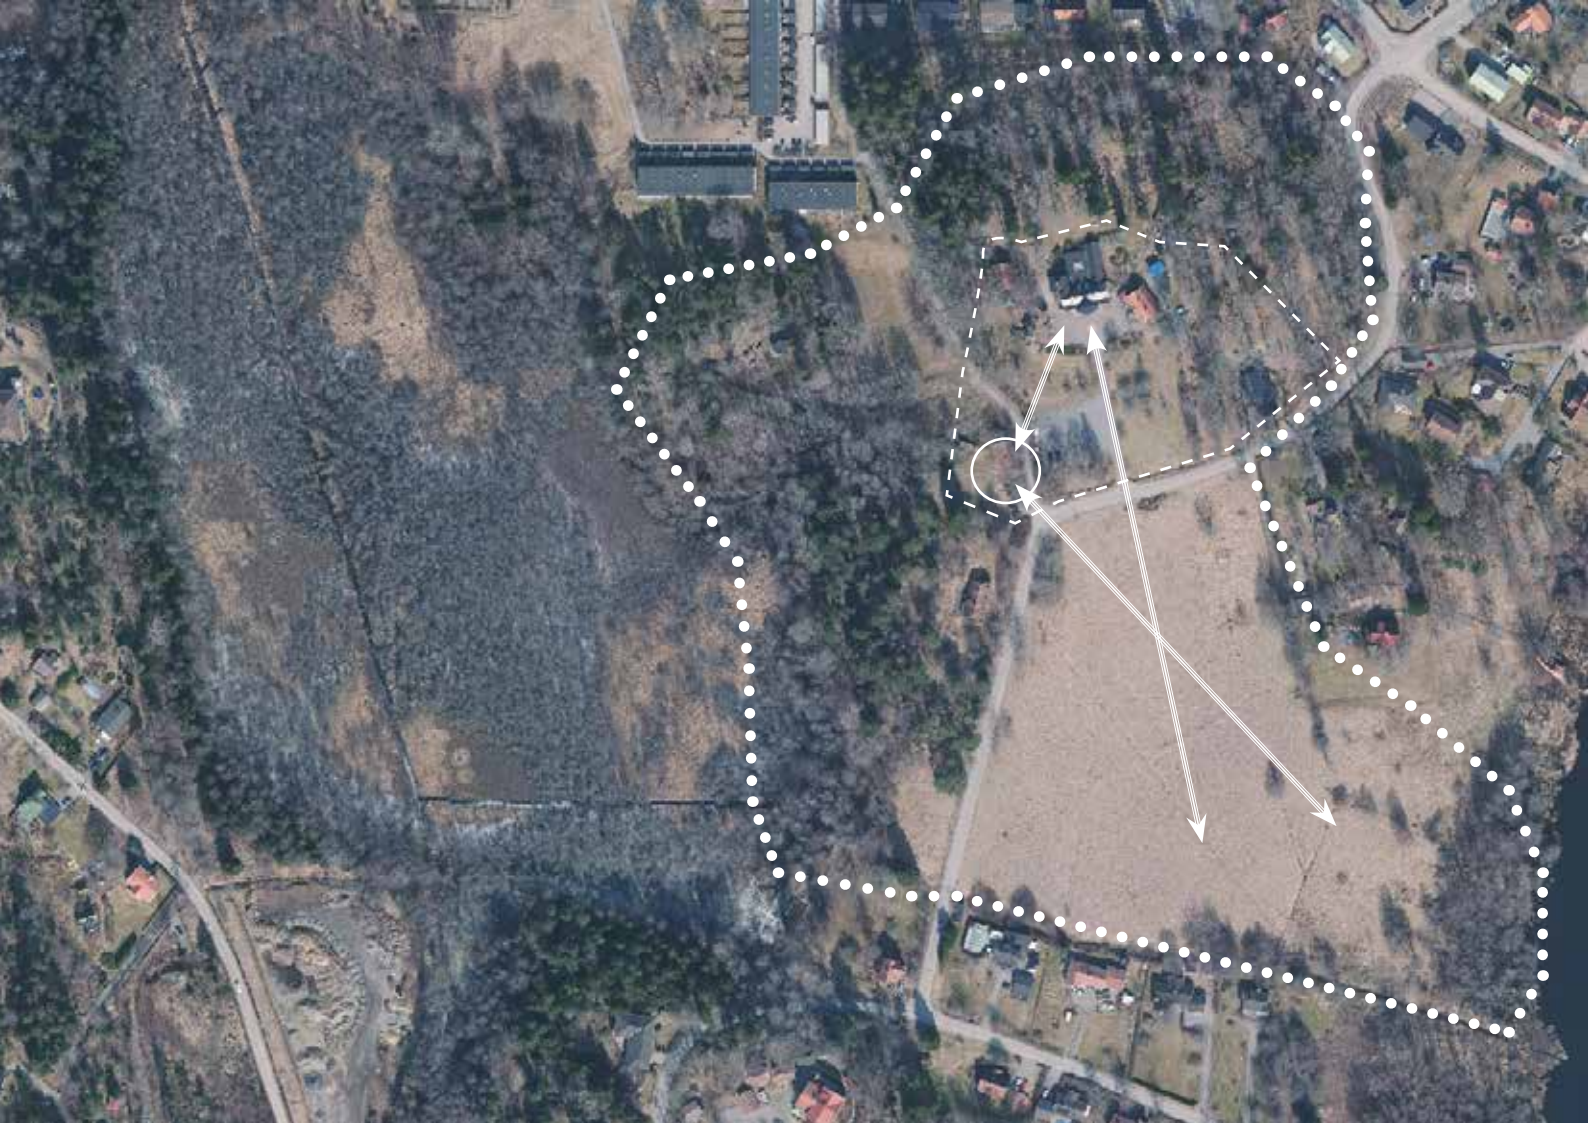
Kulturhistoriskt värdefull helhetsmiljö

Värdefulla vyer och kulturhistoriska samband både funktionellt och visuellt.

Kulturhistoriskt värdefull kärnmiljö - Rönninge kungsgård

Ekonomibyggnaden - Uthuset

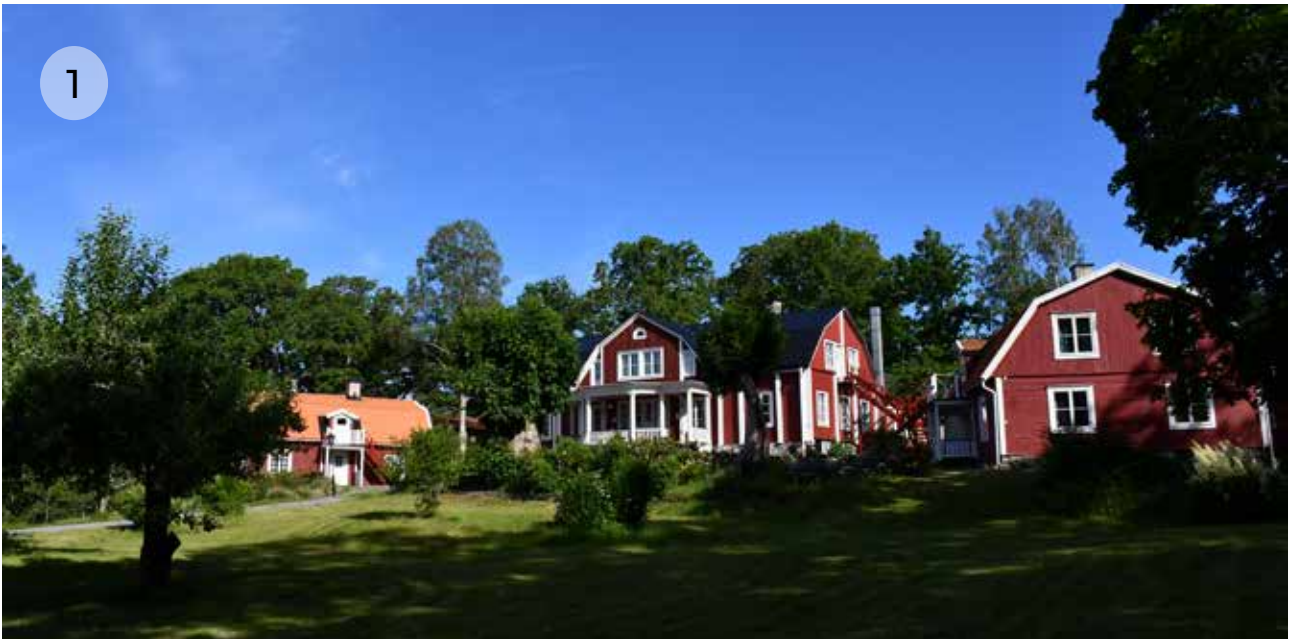
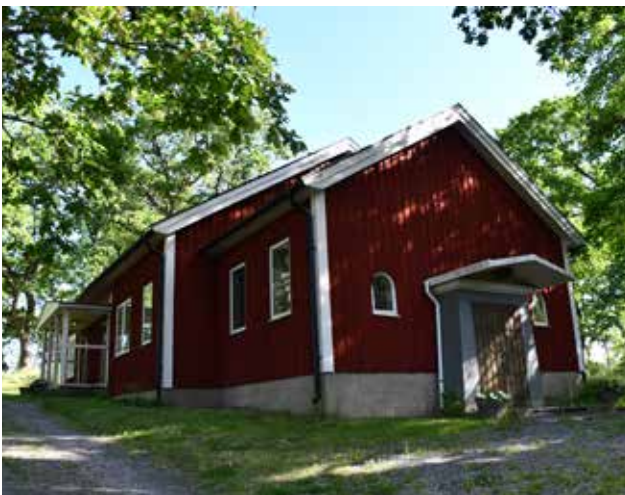
1

1. Manngårdsbyggnad och flygelbyggnader som vetter mot parken med vidare vy ut över den öppna ängsmarken.
2. Den öppna ängsmarken med direkt koppling till gårdsmiljön och sjön Flaten.
3. Ekonomibygnad från första hälften av 1900-talet med fasad i trä målad med röd slamfärg. Snickerier är vitmålade kring fönster av varierande utformning. Sadeltak täckt med taktegel. Dörrar och portar målade i en mörk nyans. Byggnaden har ett karaktäristiskt utseende för en äldre brukad ekonomibygnad. Byggnaden har fungerat som stall, men synes idag stå oanvänd, där omgivande tidigare plan idag växer igen.

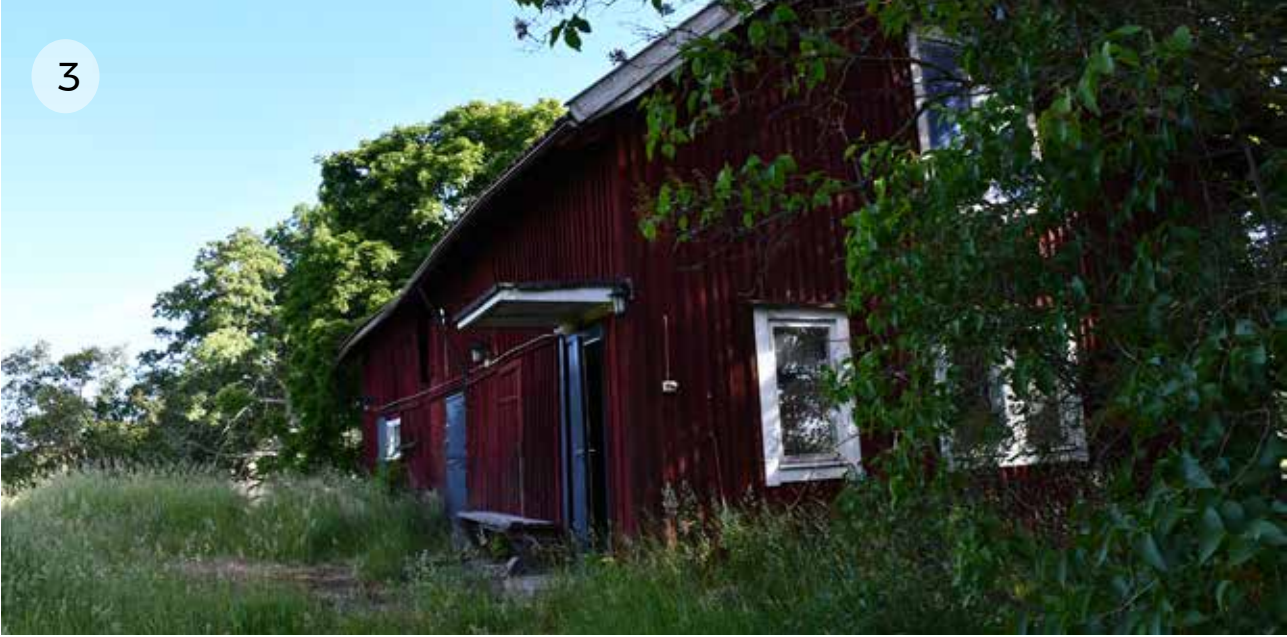
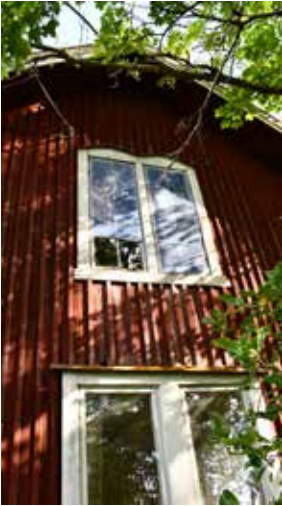
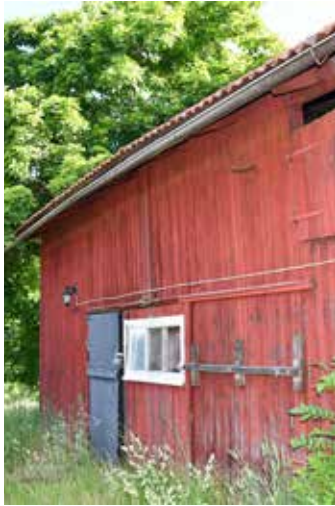
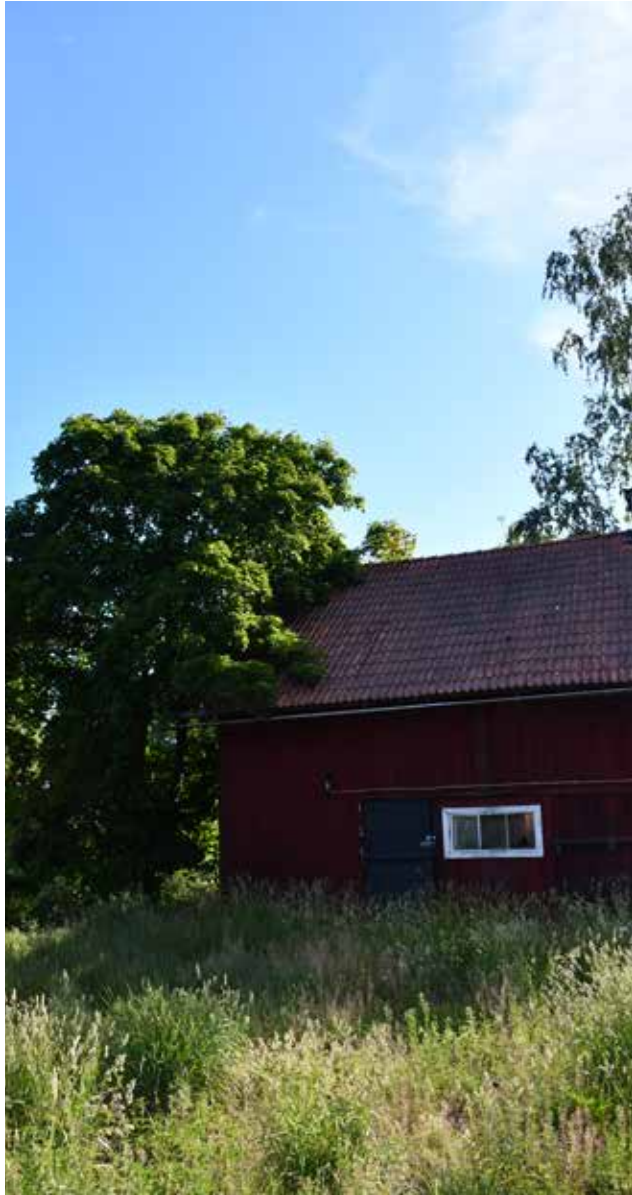
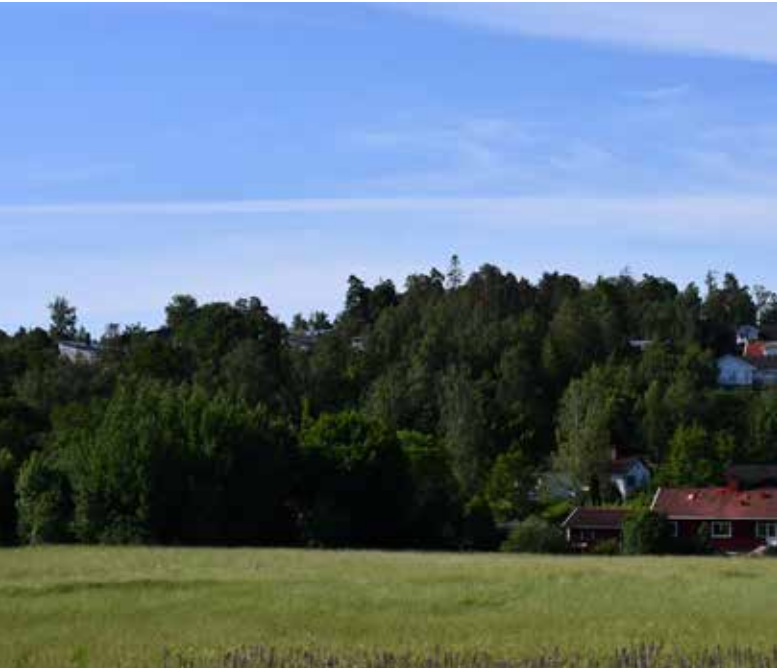
3

Ekonomibyggnad -Uthus

Uthuset visar tydligt på arkitektur som var typiskt för ekonomibyggnaden från 1900-talets första hälft. Där byggnaden har en välbevarad karaktär och läsbarheten som ekonomibyggnad. Byggnaden har under 1900-talet ändrats, renoverats och underhållits för att byggnadens ska kunna användas och nyttjas som ekonomibyggnad. Detta har inte inneburit att läsbarhet minskat eller att byggnadens bärande karaktärsdrag blivit svåra att utläsa.
