Kvarteret Trädgårdsmästaren i Salems kommun

Miljöredovisning

2006-10-27

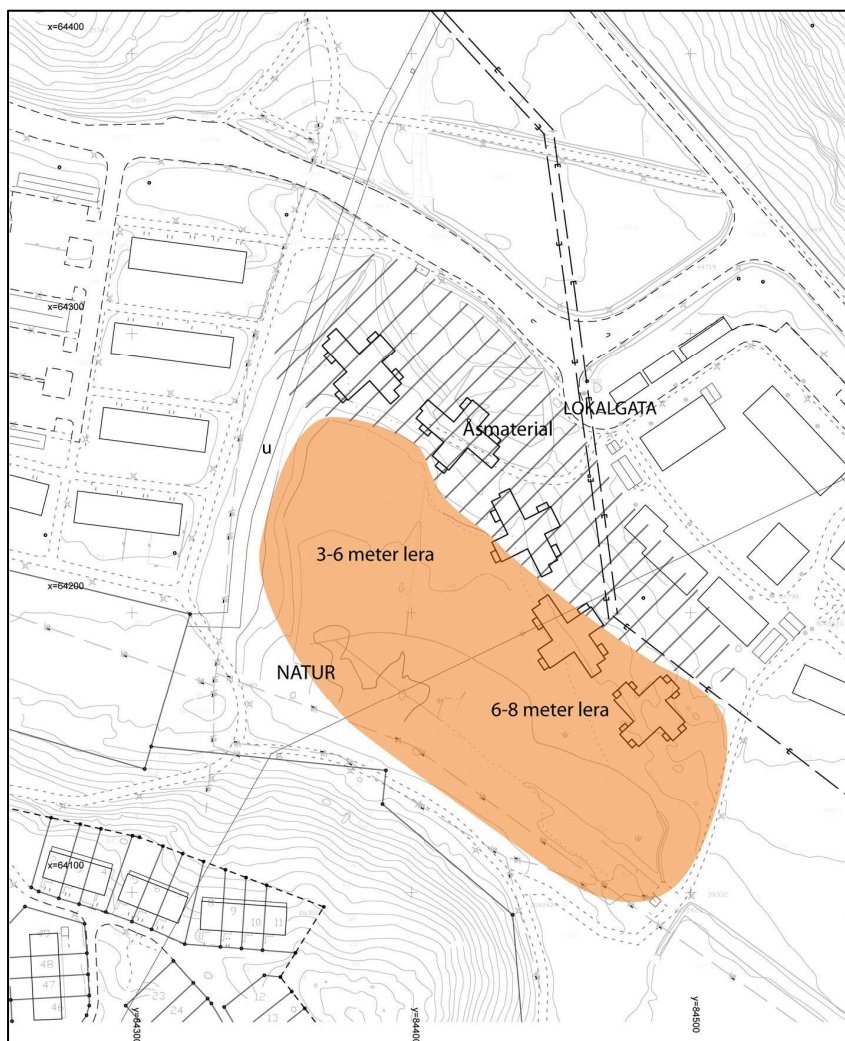
Bild: Geologin i området enligt översiktlig geoteknisk utredning

Områdets norra del utgörs främst av åsmaterial (se illustration här intill)

I den södra delen består marken av tre till sex meter lös eller mycket lös lera under ett lager av torv.

I sydost ökar jordtjockleken och marken består av sex till åtta meter lös till mycket lös lera. Leran innehåller gyttja ner till omkring fyra meters djup. Mot djupet övergår den lösa lera till halvfast lera och till silt och sand.

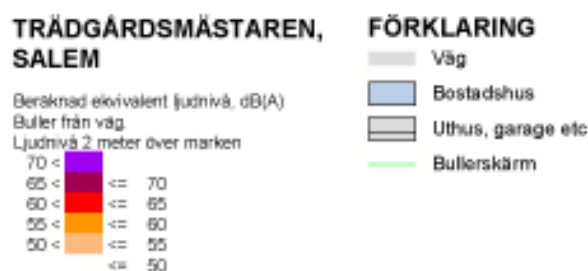
Bild: Teckenförklaring till kartorna på nästa sida.
