## Dagvattenutredning, Salem 4:2 och del av Salem 5:3

**Dagvattenutredning Salem 4:2 och del av Salem 5:3  
Salems kommun**

**2019-07-15**

## SAMMANFATTNING

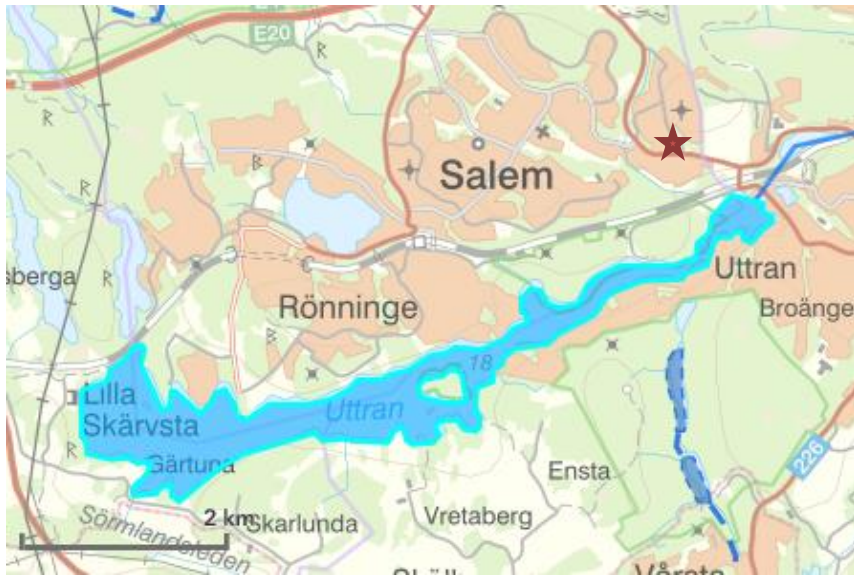
**Figur 2.** Planområdets placering i förhållande till ytvattenförekomsten Uttran.

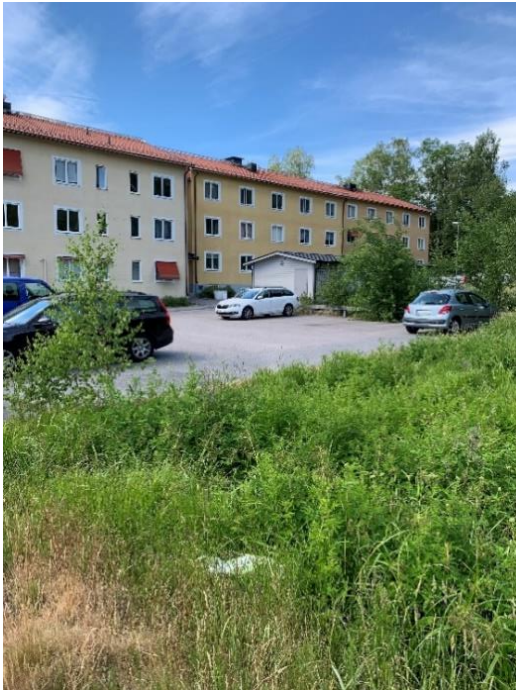
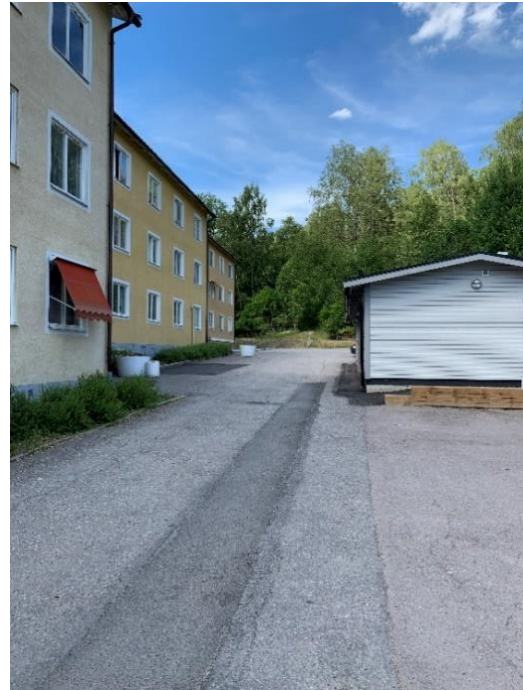
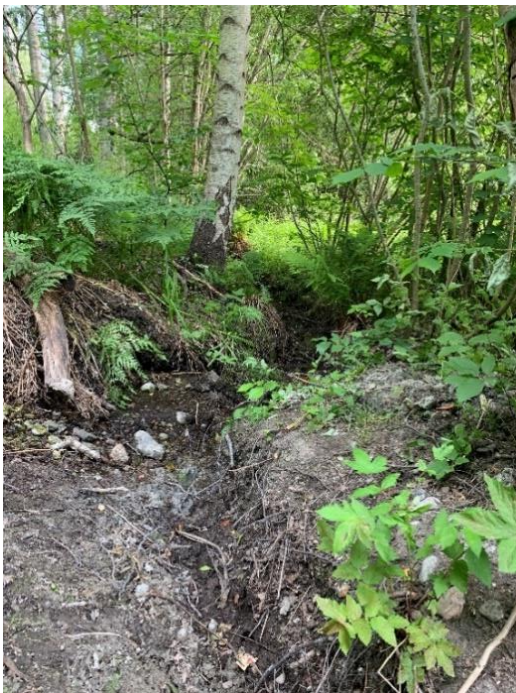
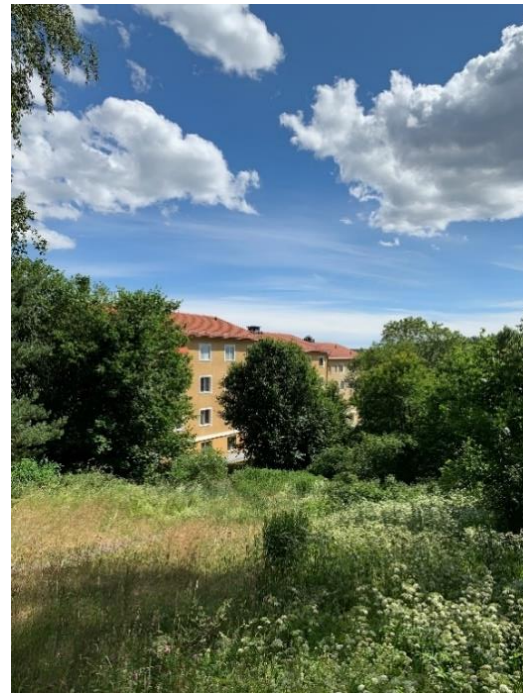
**Figur 7.** Planområdet, bilder från platsbesök 2019-06-24. Del av området sett från syd-sydväst (övre bilderna), diket i nordöstra planområdet (nedre t.v.) samt området sett från nordväst (nedre t.h.).

Området består i dag av ett bostadshus med intilliggande markparkering, se figur 7 och 8. Gång- och cykelbana samt sopsorteringshus finns inom fastigheten. Omkringliggande mark består av skogsbeväxt naturmark vilket är relativt kuperat och tätbevuxen. Naturmarken intill parkeringsytan är ängslikande. I nordöstra planområdet där naturmarken sluttar ned från Sanatorievägen har ett mindre dike grävts ur, detta antas fortsätta längs östra delen av planområdet för att sedan sträcka sig längs södra delen av planområdet fram till infarten. Närområdet består av flerbostadsbebyggelse, naturmark samt en grustäckt i öster.

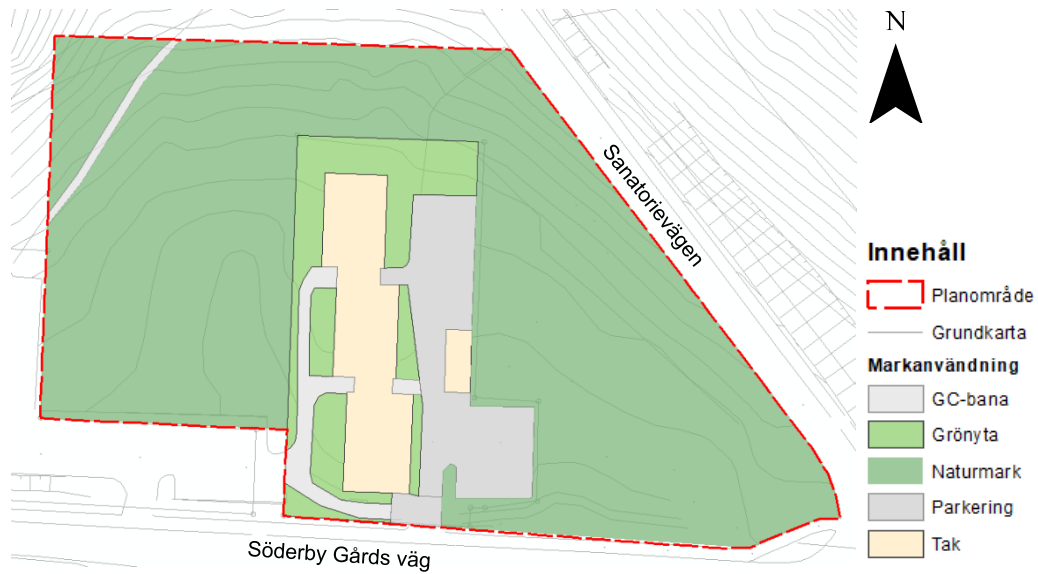
**Figur 8.** Befintlig markanvändning inom planområdet.

Baserat på underlag (grundkarta och situationsplan erhållen 2020-02-04) samt platsbesök har markanvändningen för befintlig och planerad situation, se även figur 8 och 10, delats in enligt tabell 3.

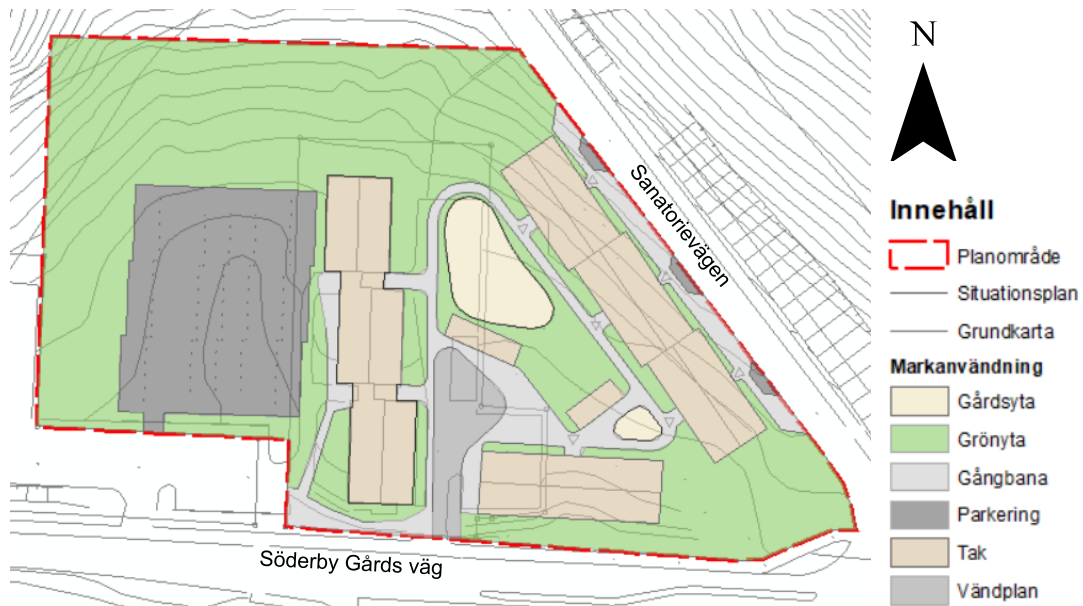
**Figur 10.** Planerad markanvändning inom planområdet utifrån situationsplan erhållen 2020-02-04.

Naturmarken belägen mellan Sanatorievägen och Söderby Gårds väg planeras exploateras med två nya byggnader, Hus B samt Hus C, se figur 9 och 10. Cirka 60 lägenheter planeras tillkomma fördelat på Hus B och C. Gårdsplanen mellan de tre husen planeras rustas upp jämfört med dagsläget. Väster om Hus A planeras en större parkeringsyta. På gården planeras även förråd och miljörum samt aktivitetsyta.

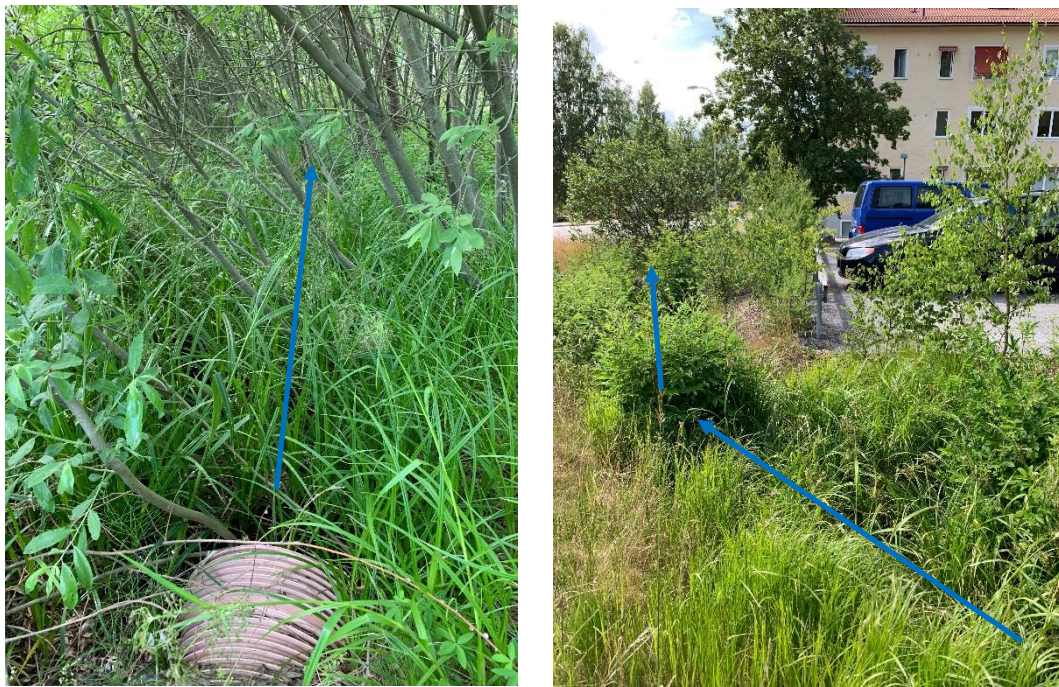
**Figur 13.** Utlopp för befintlig dagvattentrumba (t.v.) samt illustration över dagvattendiket från utloppet (t.h.) längs med plangränsen i söder. Se även markering i figur 14.

Diket i söder avrinner i västlig riktning och avslutas strax innan fastighetens infart. Längst österut har en dagvattenrumma sitt utlopp, inloppet till trumman är okänt men antas ligga någonstans öster om Sanatorievägen. Figur 13 visar befintligt utlopp för dagvattenrumman samt det gräsbevuxna diket söder om befintlig parkeringsytan.

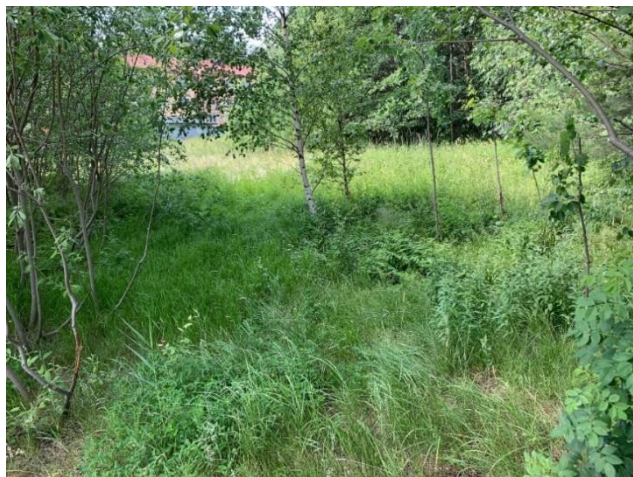
**Figur 17.** Befintlig markanvändning inom utpekad lågpunkt.

Vid platsbesök ansågs naturmarken i planområdets sydöstra del som en lågpunkt och eventuellt är området instängt, se markering i figur 16 samt foto i figur 17 som visar den aktuella platsen. Detta bör tas hänsyn till vid planerad bebyggelse för att undvika risk för vattenskadorna på planerad byggnad, Hus C. Ett alternativ kan vara att spara befintlig lågpunkt för att leda vatten dit och därmed uppnå en kontrollerad översvämning vid skyfall. Sekundär avrinning mot Söderby Gårds väg anses i dagsläget inte ske då gångbanan är högre belägen än planområdet, avrinning mot vägen är önskvärt i ett framtida scenario. Hänsyn till bebyggelse söder om Söderby Gårds väg behöver dock tas för att inte riskera att översvämma angränsande fastigheter.

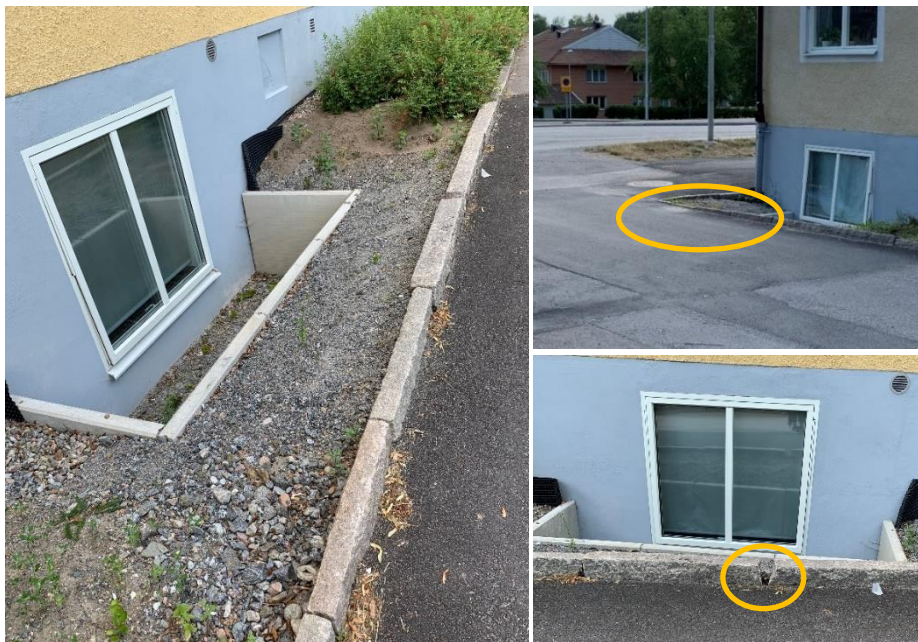
**Figur 18.** Exempel på fönster där vatten riskerar att tillrinna och bli stående vid skyfall.

Vid platsbesök identifierades några risker kring befintlig byggnad gällande fönster på källarnivån, se figur 18. Risk finns för att stående vatten letar sig till fönstren i källaren. På flera platser runt omkring huset är markstenen inte skyddande för inträngande vatten. Fönstren har anlagts med ett skyddande makadamlager men det ses trots åtgärden som en risk för vattenskador vid skyfall. Även ingången till källaren vid befintlig byggnads södra sida kan riskera att bli ståendes med vatten då den höjdmässigt ligger betydligt lägre än Söderby Gårds väg. Vattnet rinner därmed mot fastigheten innan det avrinner mot vägen vilket kan innebära stora mängder stående vatten intill byggnaden.

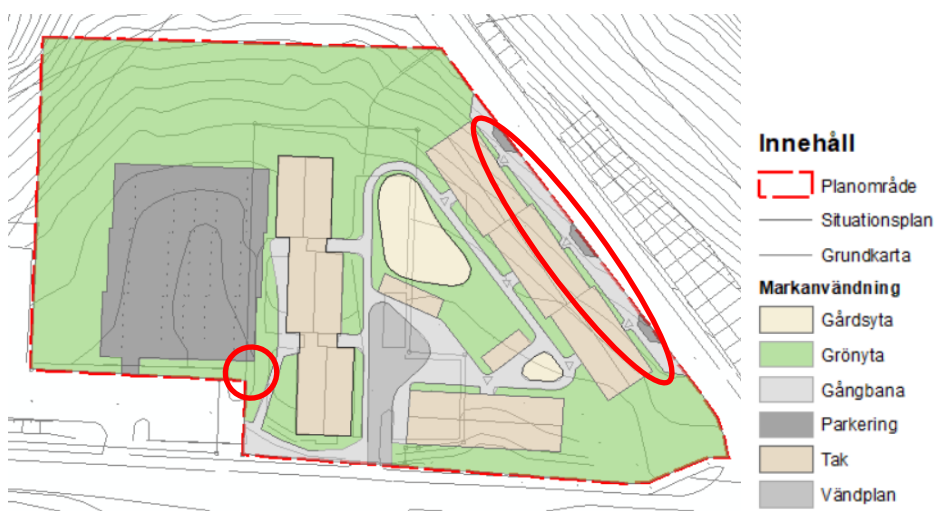
**Figur 19.** Rödmarkerade områden visar platser på fastigheten där instängda områden kan uppstå vid skyfall eller stora regn.

Höjdsättningen inom planområdet bör utformas så att dagvatten som uppstår intill byggnadernas fasader avrinner från huskroppen. Det är även viktigt att inte skapa några instängda områden, det bedöms finnas risker för detta mellan exempelvis Hus B och Sanatorievägen i öst samt vid befintlig lågpunkt utpekad i figur 16, se markering i figur 19.

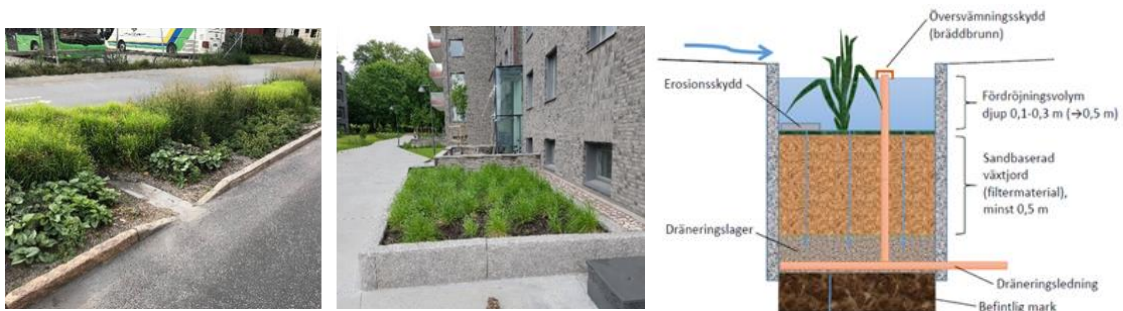
**Figur 22.** Exempelbilder på hur växtbäddar kan utformas (övre, Bjerking). Principutformning nedsänkt växtbädd (nedre, illustration av WRS).

Växtbäddar är utvecklade för att motta dagvatten från hårdgjorda ytor. Växtbädden kan utformas som en nedsänkt bädd eller en upphöjd planteringslåda, se figur 22. Bädden kan planteras med växter eller träd efter önskemål och klimat. Dagvattnet kan ledas till växtbädden via ytlig avrinning, brunnar eller ledningar. Den övre delen av växtbädden utformas som ett ytmagasin dit vatten kan tillrinna och tillfälligt uppehållas. Vattnet infiltreras sedan genom markbäddens lager och renas genom upptag till mark och växter. Botten av bädden fylls med makadam och om den miljötekniska markundersökningen visar att det inte finns föroreningar i marken som riskerar att spridas vid infiltration kan vattnet perkolera till underliggande mark. Om utredningen visar på att markföroreningar finns och att infiltration av dagvatten ökar risken för att dessa sprids bör bädden göras tät och dagvattnet ledas till dagvattennätet via en dräneringsledning.

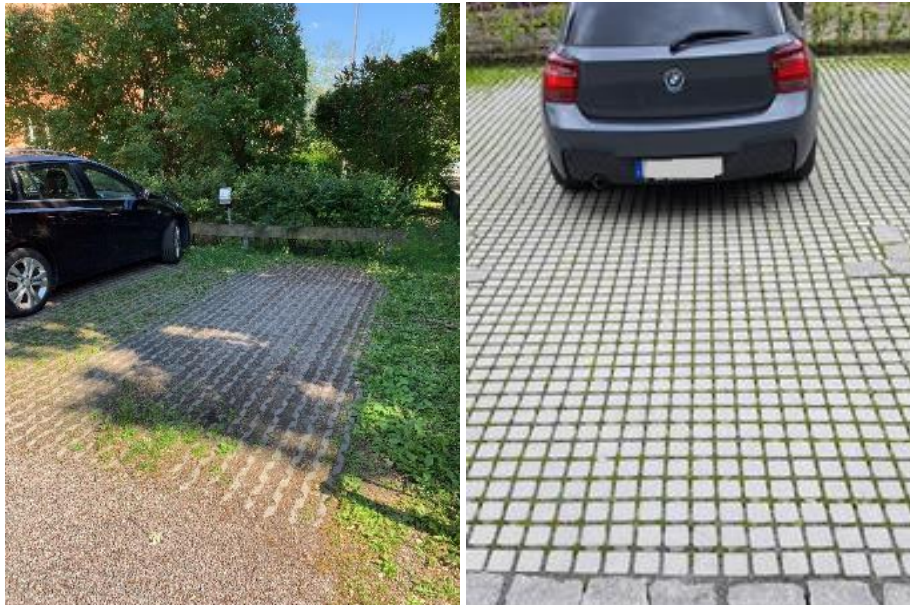
**Figur 23.** Exempelbilder på genomsläppliga beläggningar (övre, Bjerking). Principbild genomsläpplig beläggning (nedre, illustration av WRS).

Genomsläpplig beläggning är ett alternativ för att kombinera exempelvis parkeringsytor med dagvattenhantering. Vatten tillåts infiltrera genom beläggningen och vid behov kan ett underliggande magasin anläggas. Beläggningen kan förslagsvis bestå av marksten med genomsläppliga fogar, genomsläpplig betong, genomsläpplig asfalt, armerat gräs eller grus, se figur 23.

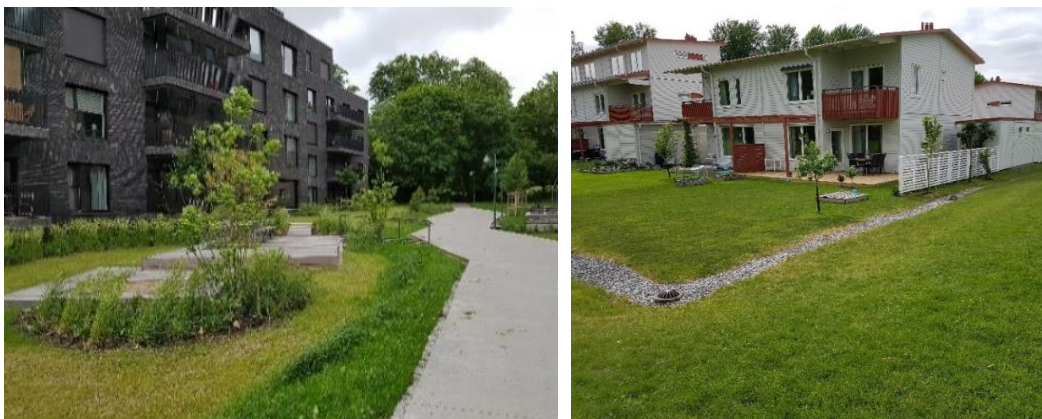
**Figur 24.** Exempelbild infiltrationsdike i bostadsområde (övre, VA Syd och Bjerking). Principbild samt möjlig utformning av infiltrationsstråk (nedre, illustration av WRS).

Infiltrationsstråk bidrar till att fördröja, rena och avleda dagvatten från hårdgjorda ytor. Infiltrationsstråket kan utformas som ett svackformat, gräsbeklätt dike och har en god reningsförmåga. För att uppnå önskad rening och fördröjning bör diket inte slutta mer än 1 % i längdled. Diket byggs upp av makadam i botten, grus, matjord samt ett växtbeklätt övre lager där vatten fördröjs, se figur 24. I kanten av diket anläggs en brunn som fungerar som översvämningsskydd. Brunnen bör placeras en bit upp på dikeskanten eller upphöjd från botten för att fungera som översvämningsskydd, om brunnen läggs i diketets bottenhöjd förlorar den syftet. Diket kan kopplas till dagvattennätet via en dränledning i diketets dräneringslager om vattnet inte bör infiltrera till underliggande mark.
