PM, Geoteknik Salem Stadskärna, Salems kommun

Beställare: Salems kommun
Uppdragsnummer: 2021251

Upprättat datum: 2022-06-03
Reviderat datum: 2022-06-23
2022-11-11
2022-12-19

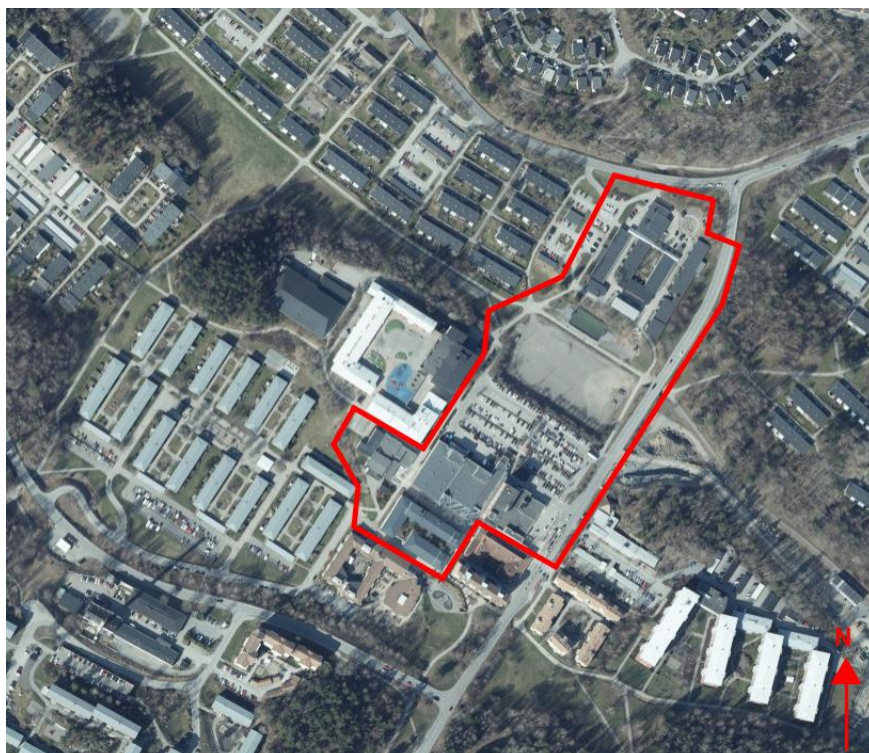
Figur 1 Ungefärligt område, inom röd linje, för detaljplan i Salems stadskärna. Karta modifierad av Breccia Konsult AB och hämtad från Lantmäteriet (<https://minkarta.lantmateriet.se/>, 2022-05-04).

Den nya detaljplanen för Salems stadskärna ligger i centrala Salem och begränsas i öster av Säbytorgsvägen och i norr av Skyttorpsvägen, se Figur 1.

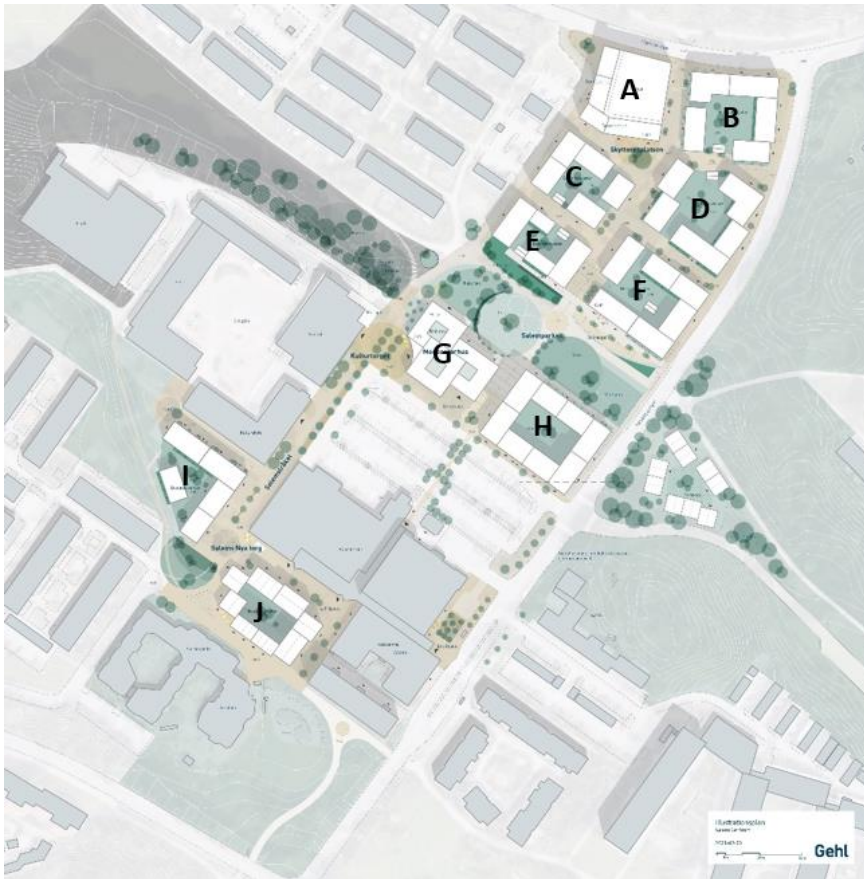
Figur 3 Strukturplan (<https://www.salem.se/bygga-bo--miljo/salems-nya-stadskarna/forslag-till-strukturplan/>, 2022-05-05).

Inom detaljplanen planeras för nya bostäder, torg, gång- och cykelstråk, medborgarhus, parkeringshus, förskola och parkmiljö, se Figur 3. För att ge plats åt detta kommer Skyttorpskolan i norr rivas och likaså befintligt kulturhus och kommunhus, se Figur 2.

Nordvästra detaljplaneområdet (Kvarter A och C, se Figur 3)

Nordöstra och centrala delarna av detaljplaneområdet (Kvarter B, D, E, F, G och H, se Figur 3)

Sydvästra detaljplaneområdet (Befintligt Kulturhus Murgrönan och västerut, se Figur 3)

Södra detaljplaneområdet (Kvarter J, se Figur 3)

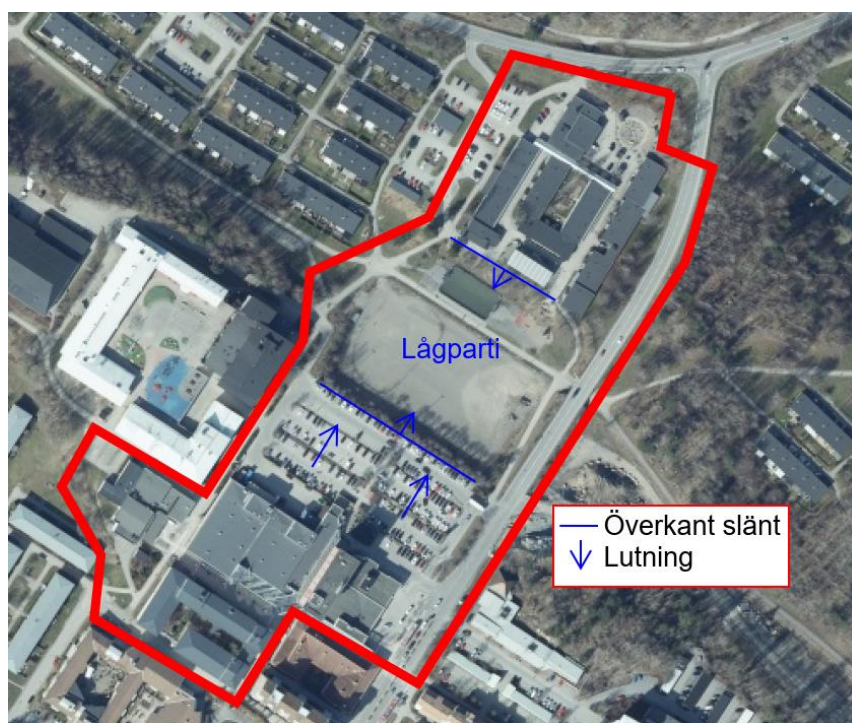
Figur 9 Nivåskillnader i området. Karta modifierad av Breccia Konsult AB och hämtad från Lantmäteriet (<https://minkarta.lantmateriet.se/>, 2022-05-04).

Området för undersökningspunkterna ligger delvis på grusad lekyta, delvis på asfalterad mark och delvis på gräsyta. Uppmätta marknivåer i undersökningspunkterna varierar mellan +29,3 och +41,4. Området söder om Skyttorpsskolan, där den postglaciala leran löper som en å genom landskapet, ligger runt fem meter lägre än omkringliggande områden. Säbytorgsvägen ligger på bank genom detta lägre parti i landskapet.

Området söder om lågpartiet sluttar relativt kraftigt mot lågpartiet och avslutas i en slänt. Området norr om lågpartiet är relativt plant men möter lågpartiet i en slänt, se Figur 9.

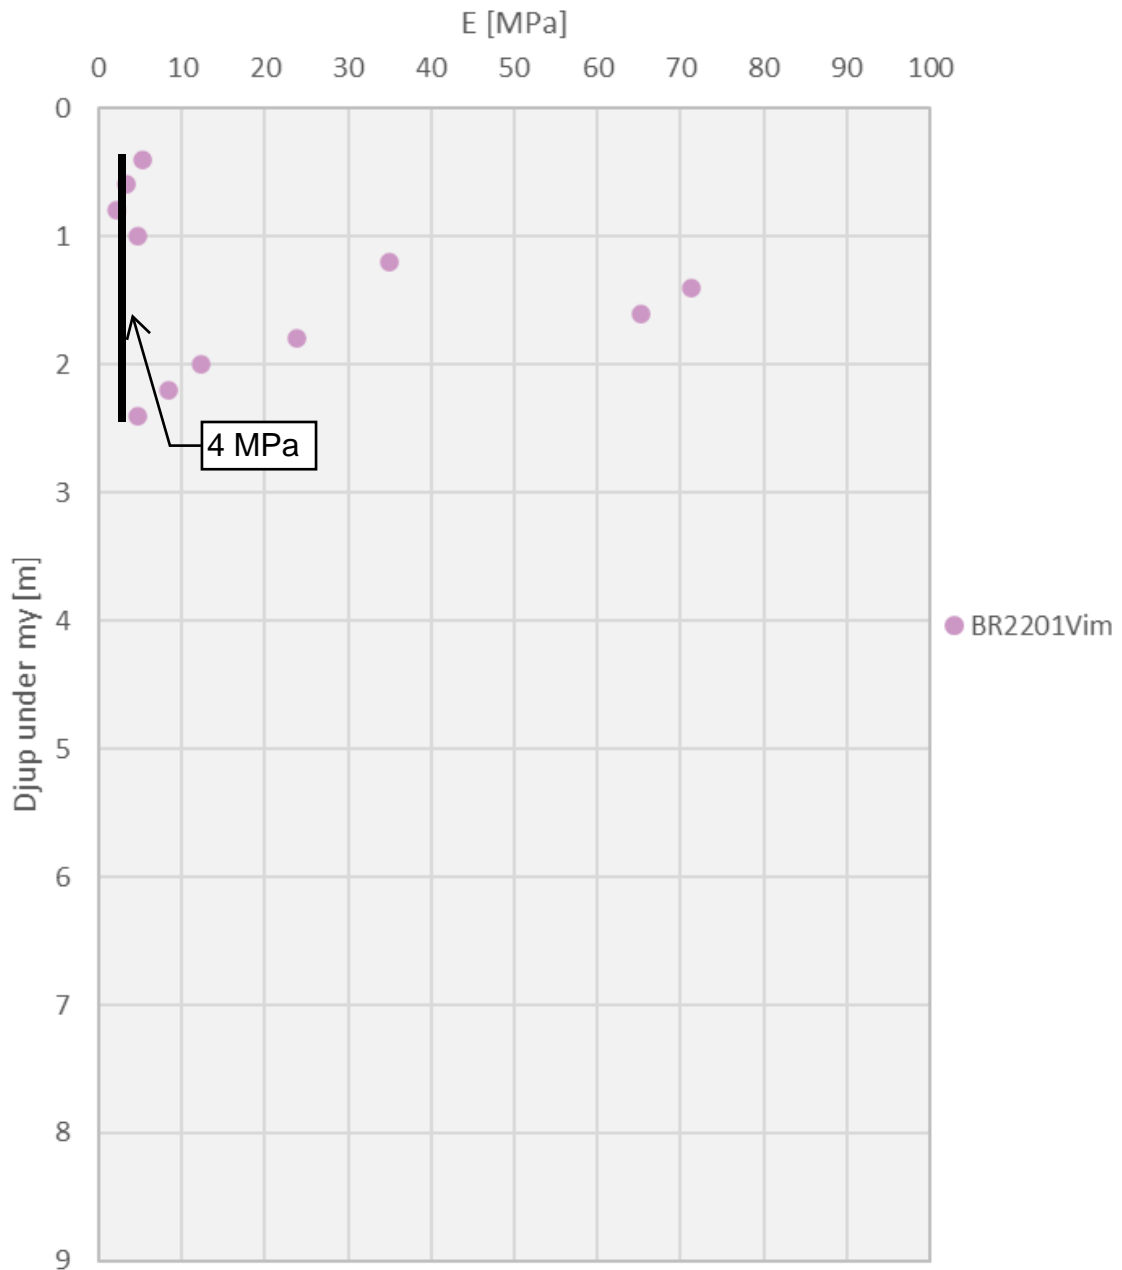
Elasticitetsmodul, E, Fyllning av friktionsjod

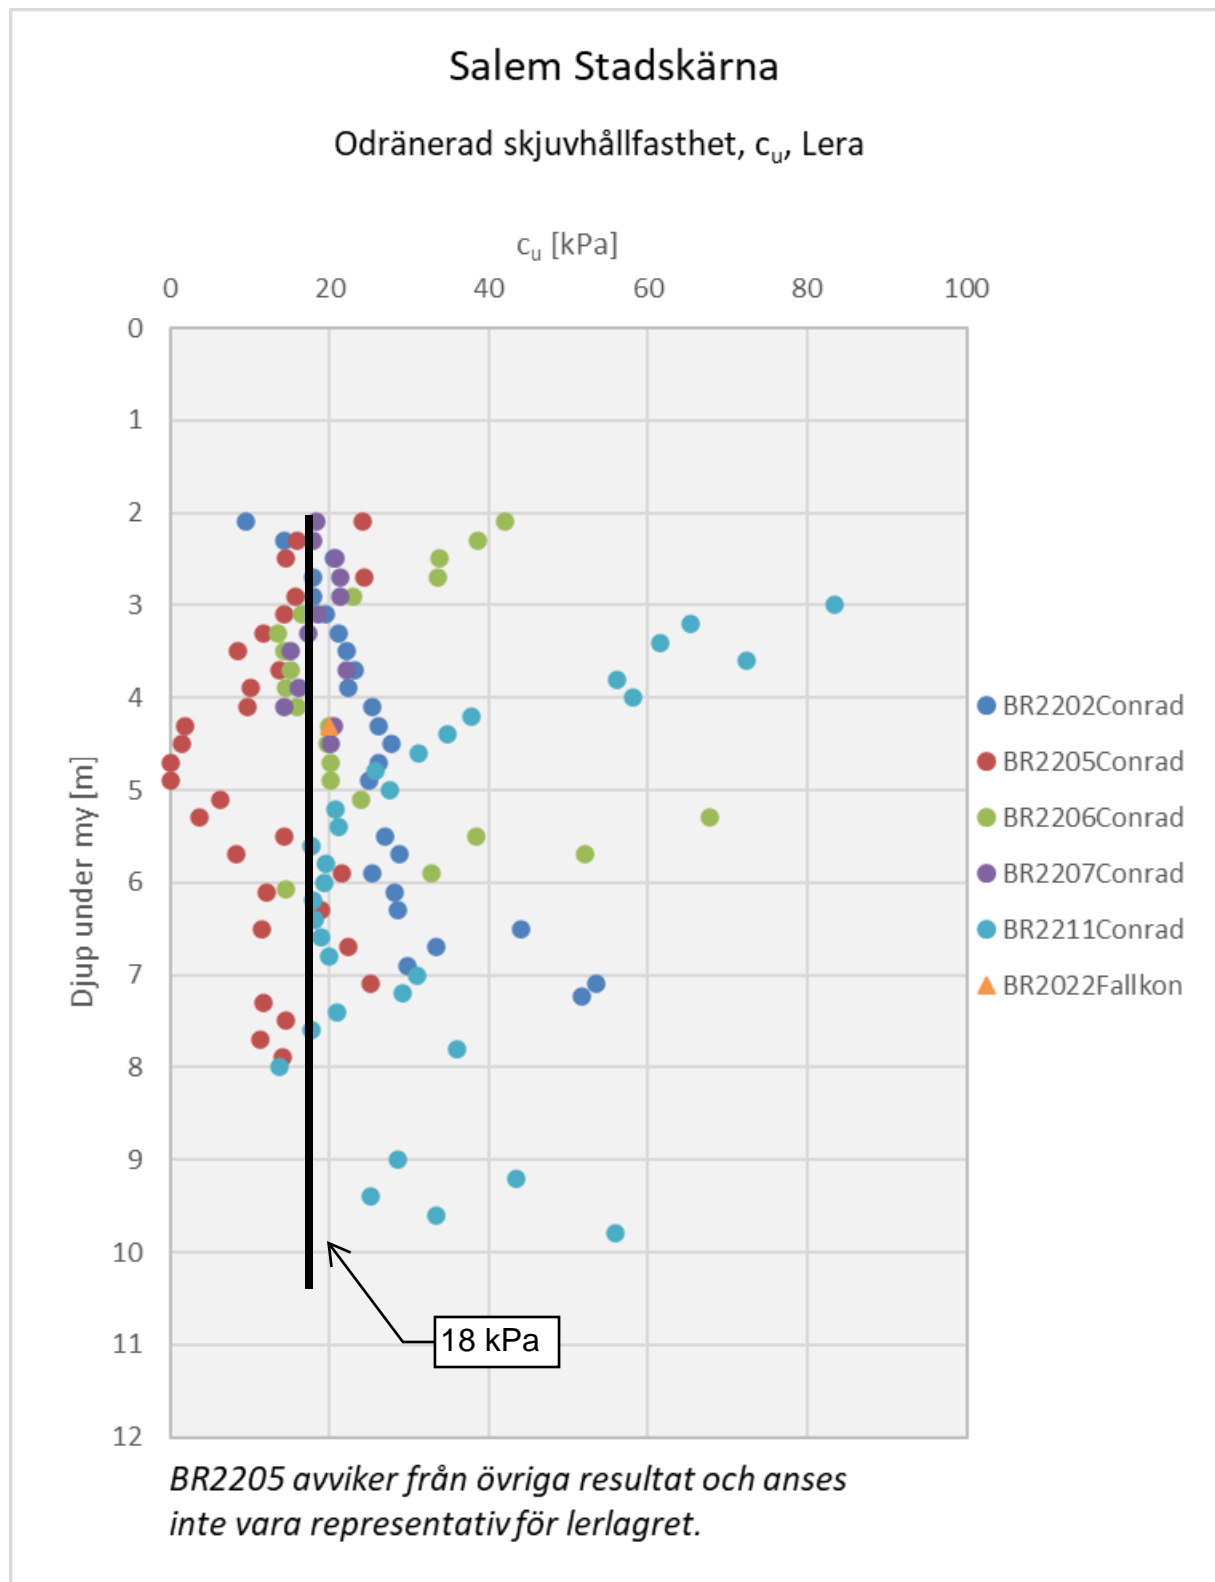
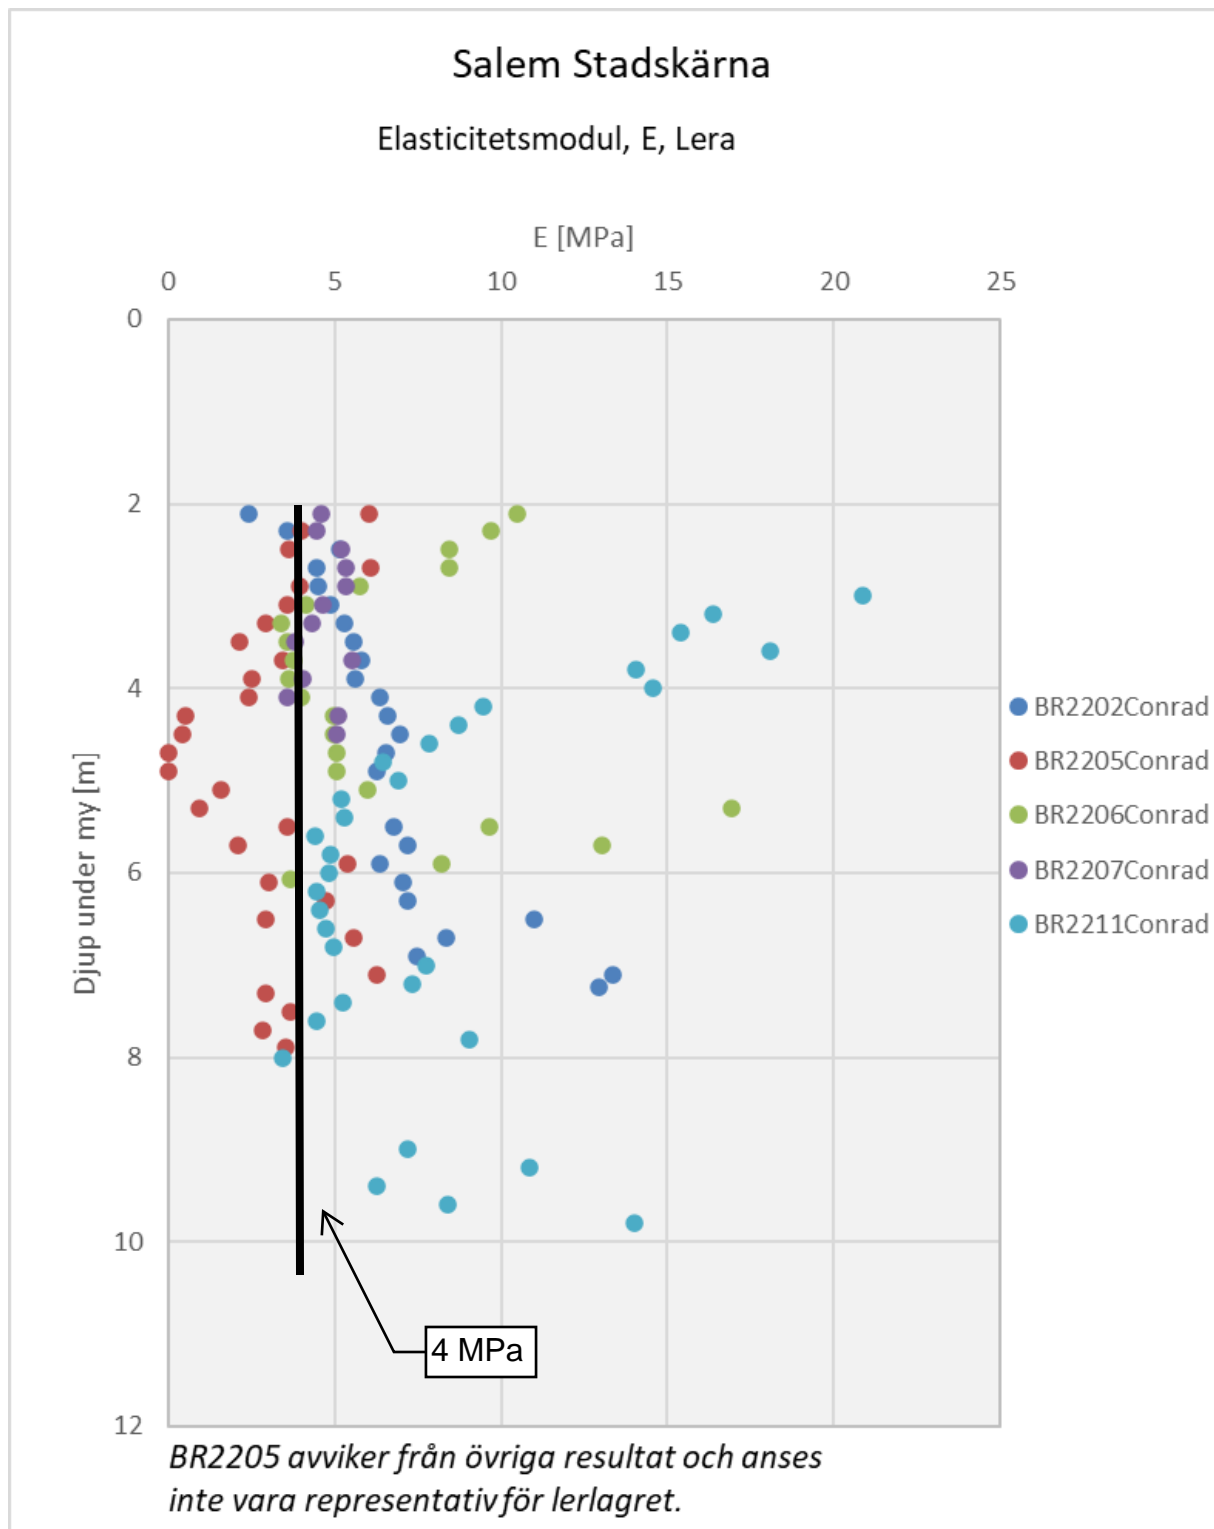
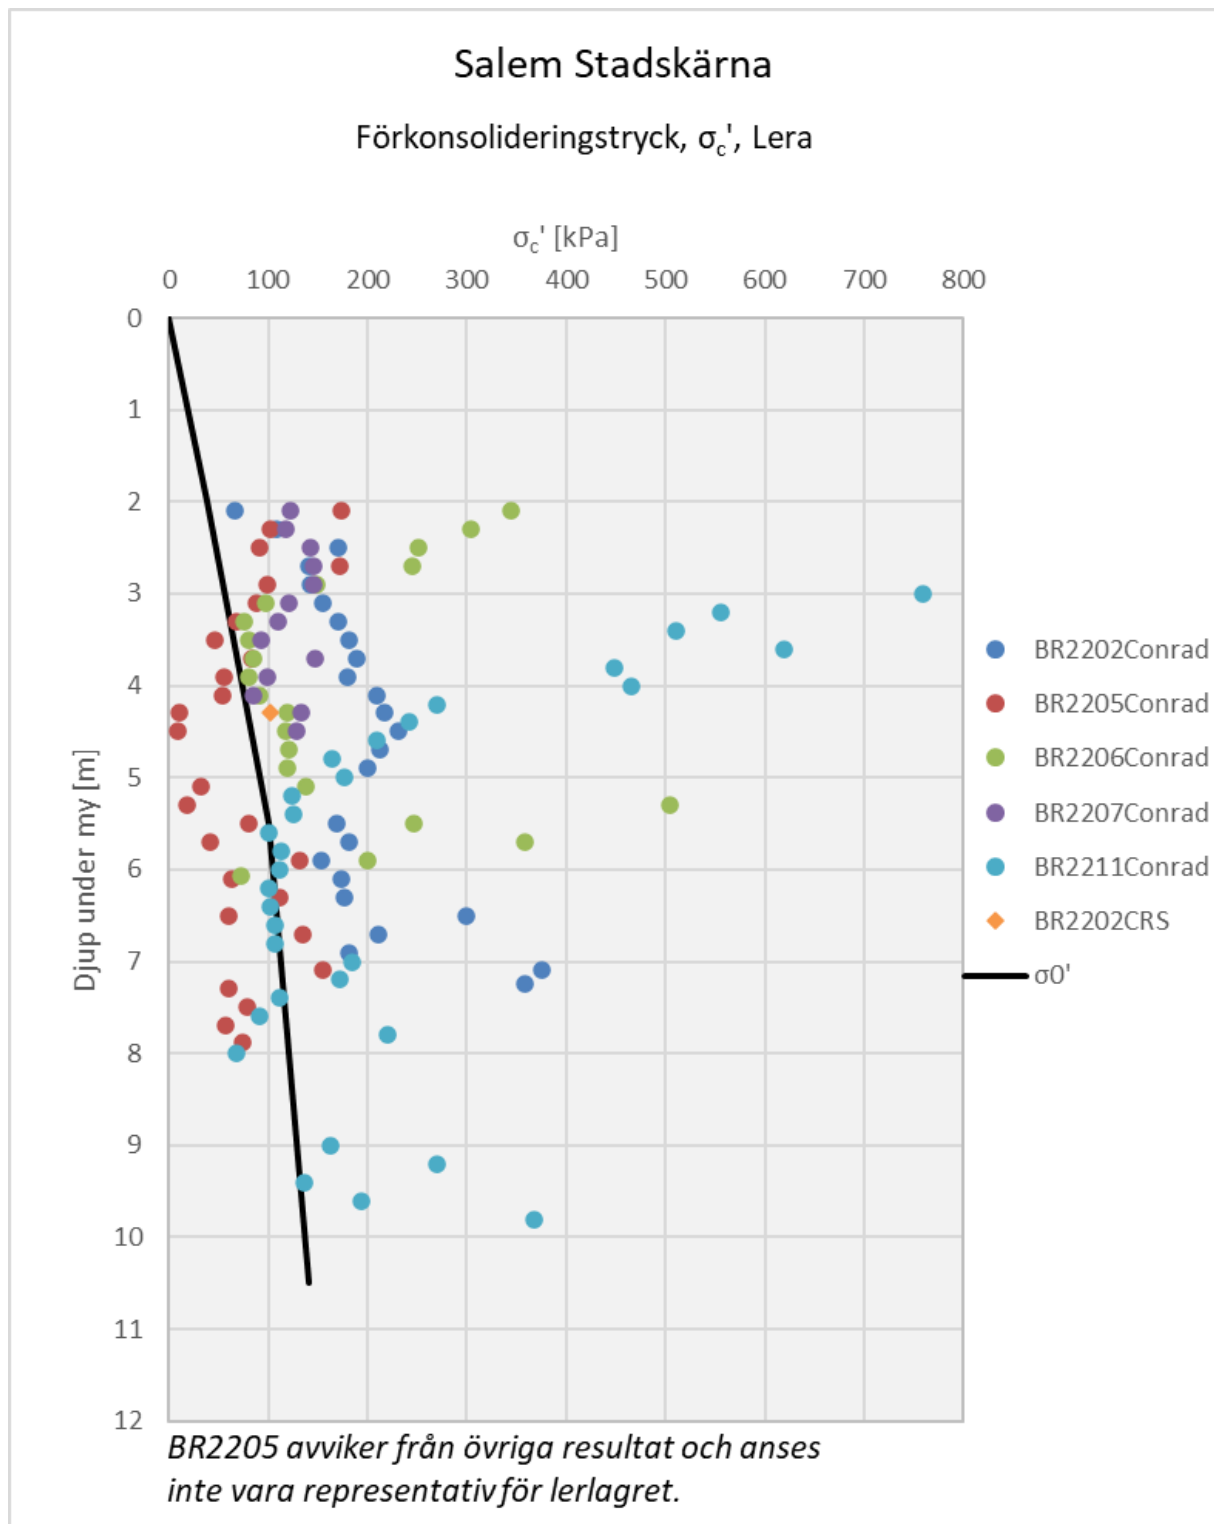
Härledda värden utifrån CPT sondering, Lera:

De härledda värdena utifrån CPT-sonderingar är framtagna med hjälp av programvaran Conrad (utvärderingsprogram för CPT-sondering). Utvärderingsmodellen i Conrad baseras på modell och beräkningsmetod som beskrivs i SGI Information 15.
